依13-151 (財)日本住宅・木材技術センター

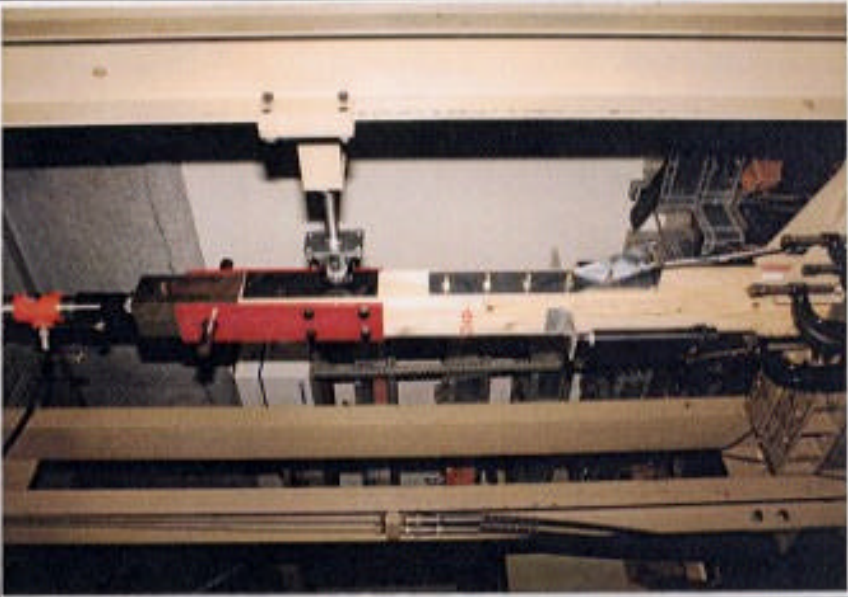
| <p>概要説明</p> <p>耐震Jケーブルを用いたHD-B25の引張加力試験前の状況。</p> | |

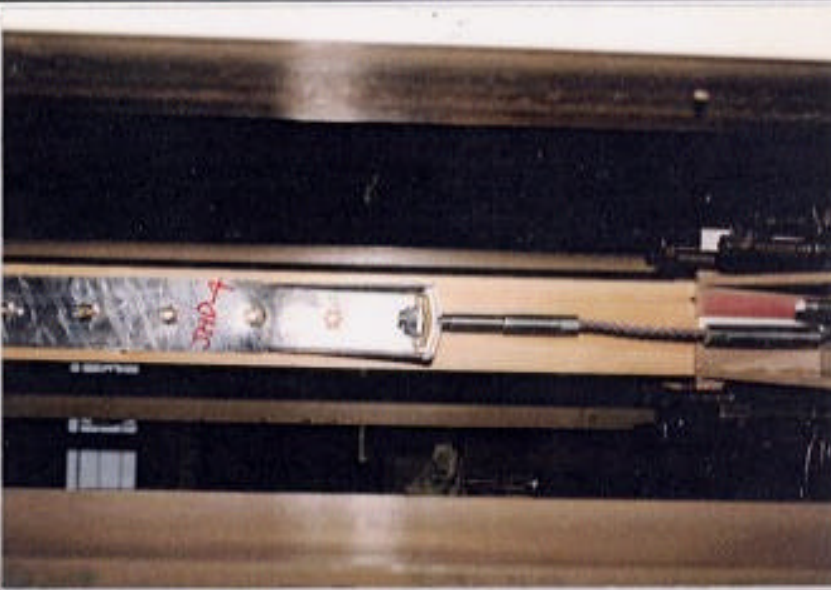
| <p>概要説明</p> <p>アンカーボルトM16の破断。</p> <p>試験時 <math>P_{max}=76.38kN</math><br/>(金物1個)</p> | |

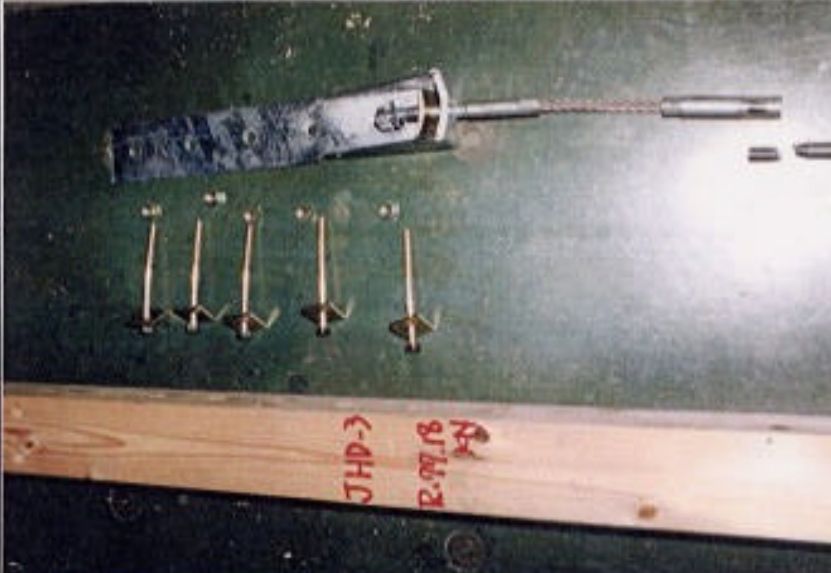
| <p>概要説明</p> <p>試験終了後の解体状況。</p> <p>アンカーボルトM16の破断。<br/>金物等の変形。</p> | |

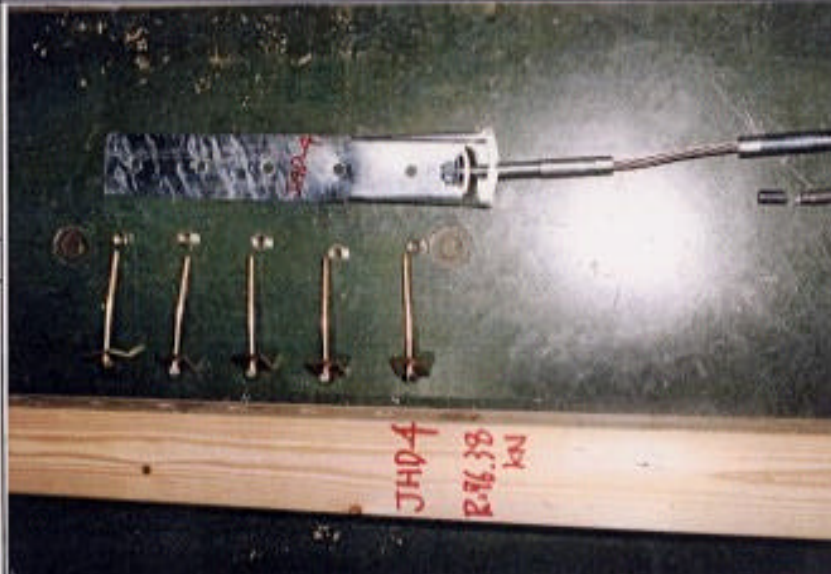
| <p>概要説明</p> <p>試験終了後の解体状況。</p> <p>アンカーボルトM16の破断。<br/>金物等の変形。</p> | |

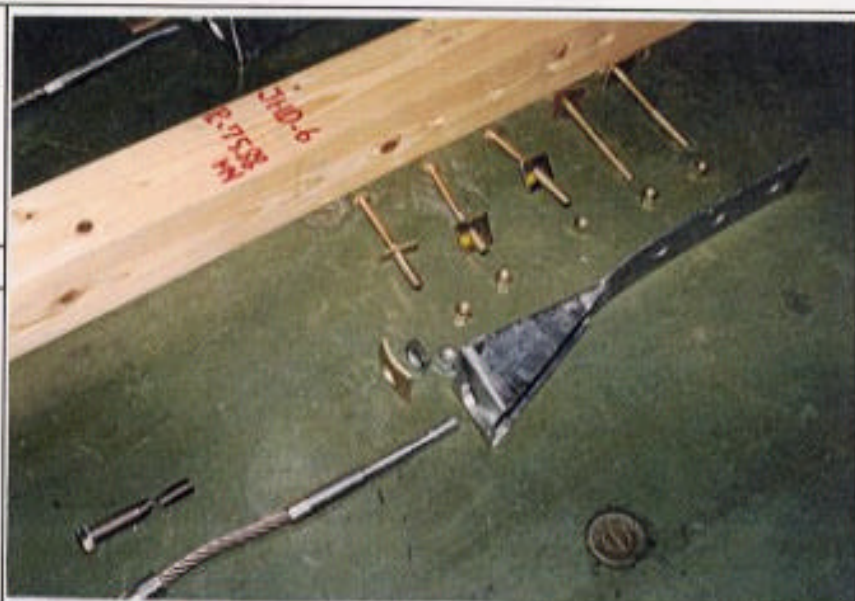
写真番号 7  
依頼番号依13-151  
実験日  
平成14年1月21日  
試験体記号  
JHD-6

試験終了後の解体状況。

アンカーボルトM16の破断。  
金物等の変形。

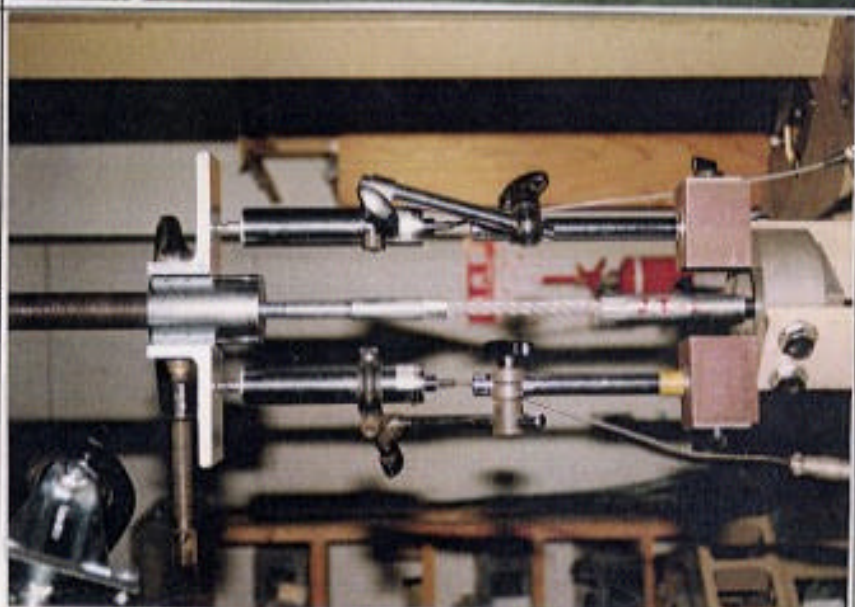
写真番号 8  
依頼番号依13-151  
実験日  
平成14年1月21日  
試験体記号  
JT-1

耐震Jケーブルの引張試験  
前の状況。

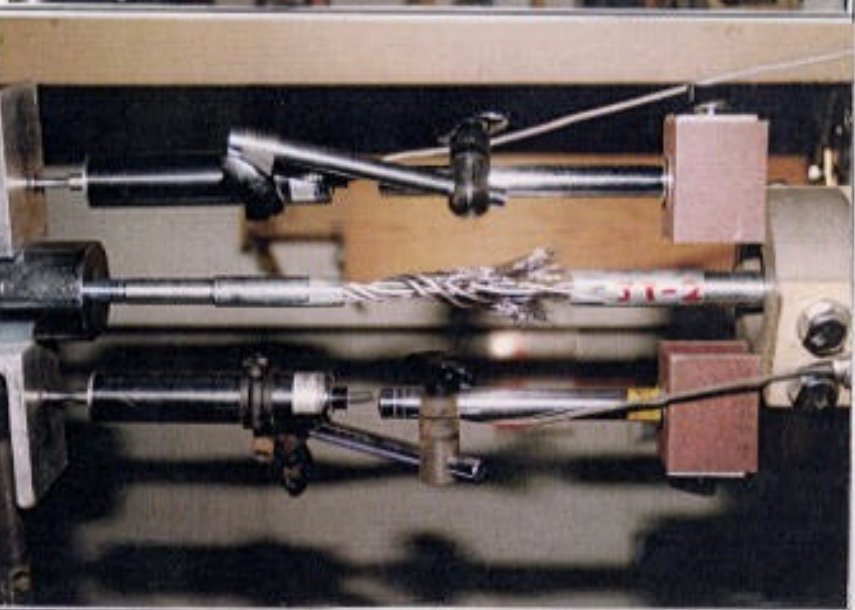
写真番号 9  
依頼番号依13-151  
実験日  
平成14年1月21日  
試験体記号  
JT-2

SG ソケット部でワイヤ  
ロープの破断。

$P_{max}=84.18kN$   
(金物1個)

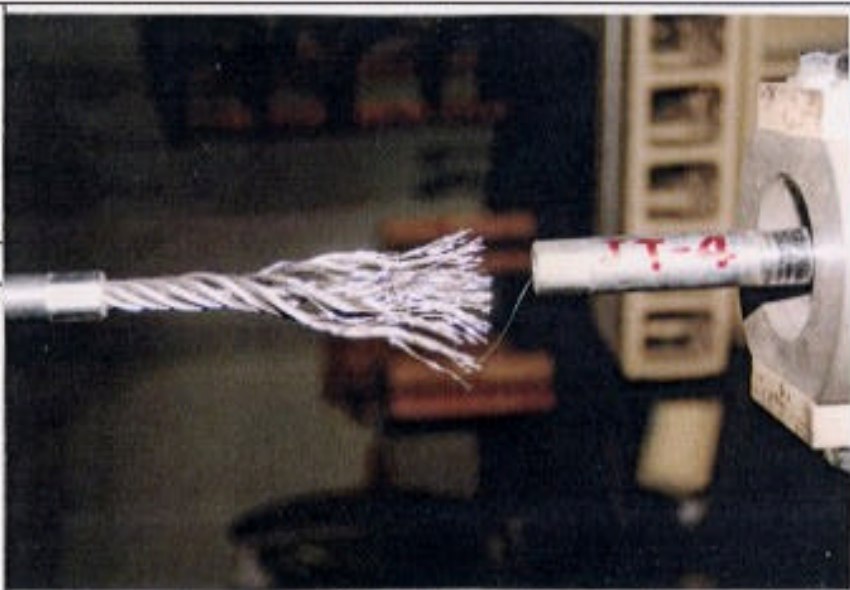
写真番号 10  
 依頼番号依13-151  
 実験日  
 平成14年1月21日  
 試験体記号  
 JT-4

SG ソケット部でワイヤ  
 ーロープの破断。

$P_{max}=84.68kN$   
 (金物1個)

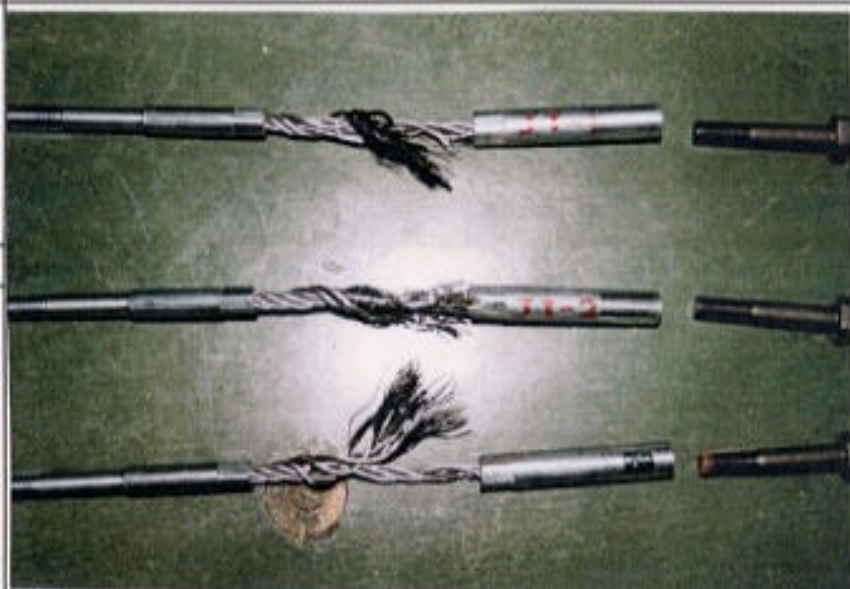
写真番号 11  
 依頼番号依13-151  
 実験日  
 平成14年1月21日  
 試験体記号  
 JT-1~3

試験終了後の状況。

SG ソケット部でワイヤ  
 ーロープの破断。

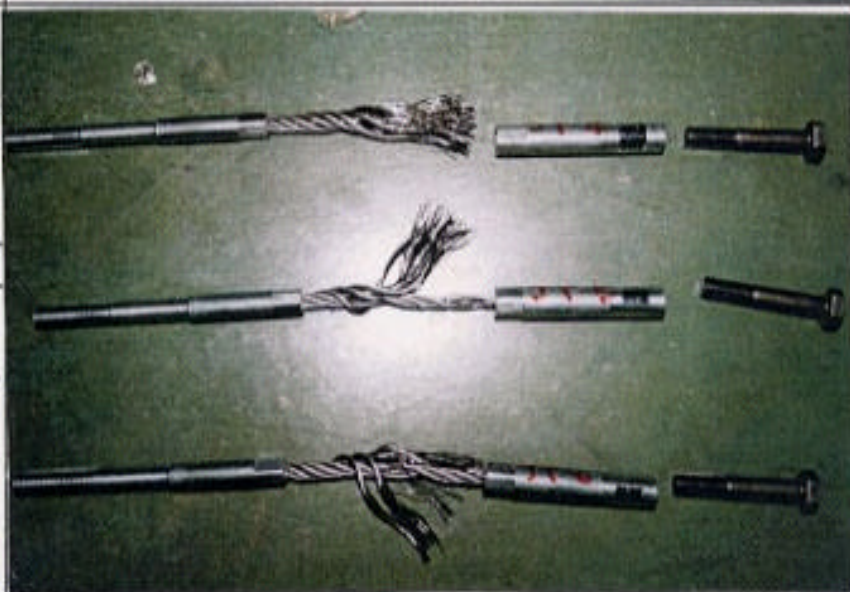
写真番号 12  
 依頼番号依13-151  
 実験日  
 平成14年1月21日  
 試験体記号  
 JT-4~6

試験終了後の状況。

SG ソケット部でワイヤ  
 ーロープの破断。
